Zastosowanie cementu MTA w leczeniu perforacji dna komory – opis przypadku

Zakład Stomatologii Zachowawczej, Warszawski Uniwersytet Medyczny
Kierownik Zakładu: dr hab. n. med. Agnieszka Mielczarek

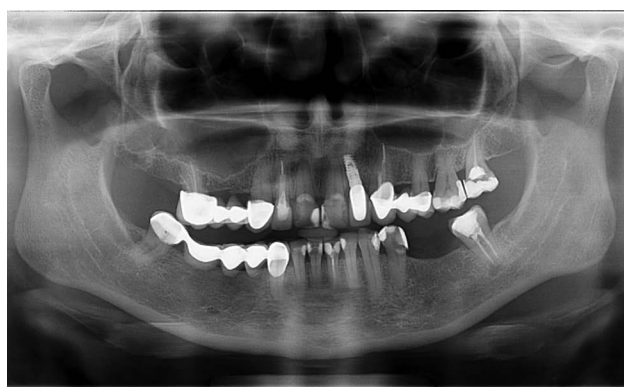
Ryc. 1. Zdjęcie pantomograficzne. Stan przed rewizją leczenia endodontycznego

przyzębia przy użyciu kalibrowanej sondy periodontologicznej ujawniło obecność kieszeni patologicznej od strony językowej, odsłonięcie furkacji I stopnia według klasyfikacji Hampa oraz krwawienie z kieszonki od strony medialnej i językowej. Zdjęcie pantomograficzne ukazało stan po leczeniu endodontycznym zęba 37 z widocznym wypełnieniem w obrębie dwóch kanałów, obecność nieregularnej zmiany okołowierzchołkowej zlokalizowanej przy korzeniu medialnym oraz poziomą utratę kości obejmującą okolicę międzykorzeniową (ryc. 1). Analiza CBCT ukazała zarys zmiany okołowierzchołkowej (4,0-7,7 mm w zależności od obrazowanej warstwy) (ryc. 2, 3), perforację dna komory z utratą kości i materiałem obcym

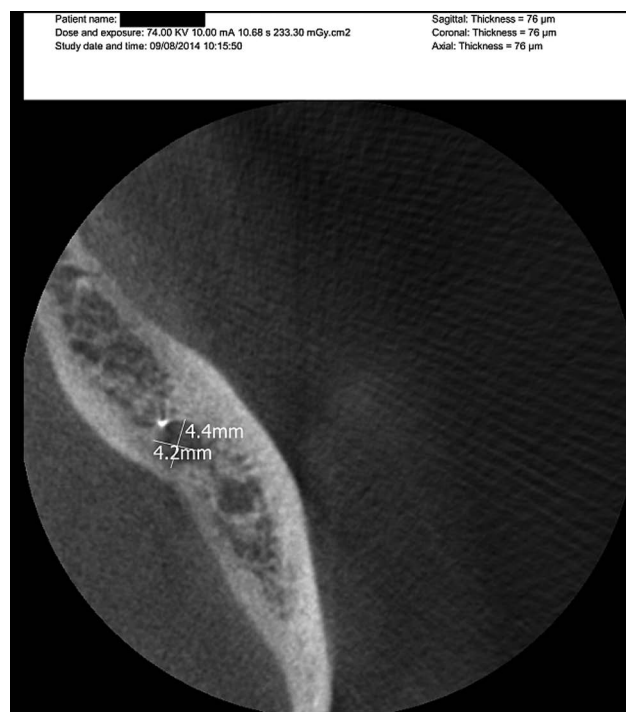
Ryc. 2. CBCT (zęb 37) projekcja osiowa. Wymiary zmiany okołowierzchołkowej przed rewizją leczenia endodontycznego

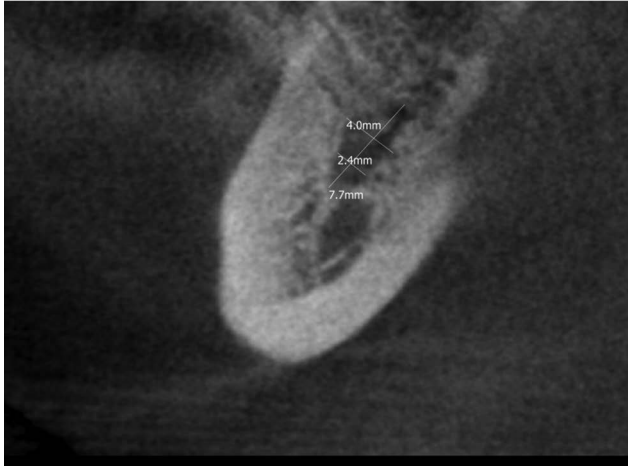
Ryc. 3. CBCT (z \acute{a} b 37) projekcja czołowa. Wymiary zmiany okolicy korony przed rewizją leczenia endodontycznego
